Ein Wald aus Pfosten

Langhäuser der Rössener Kultur in Göttingen – Elliehausen

von Bernd Rasink

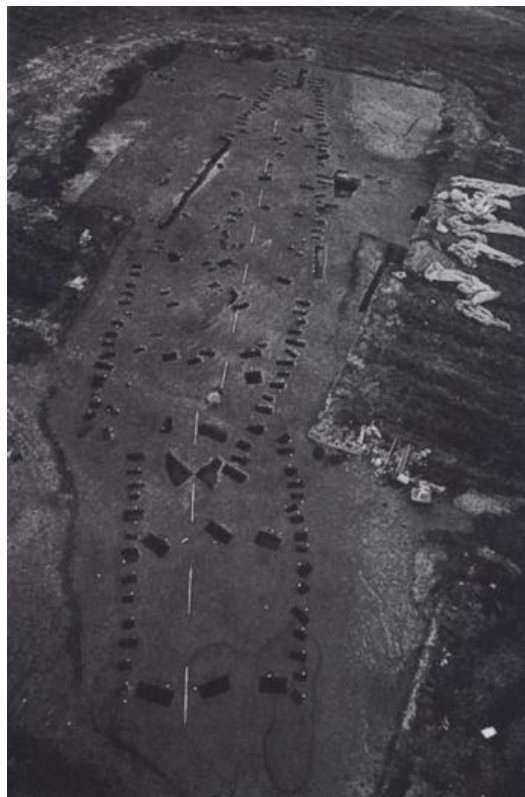
Abb. 1: Die sich überschneidenden Grundrisse von Haus 2 und 3 von der Dachleiter der Feuerwehr aus

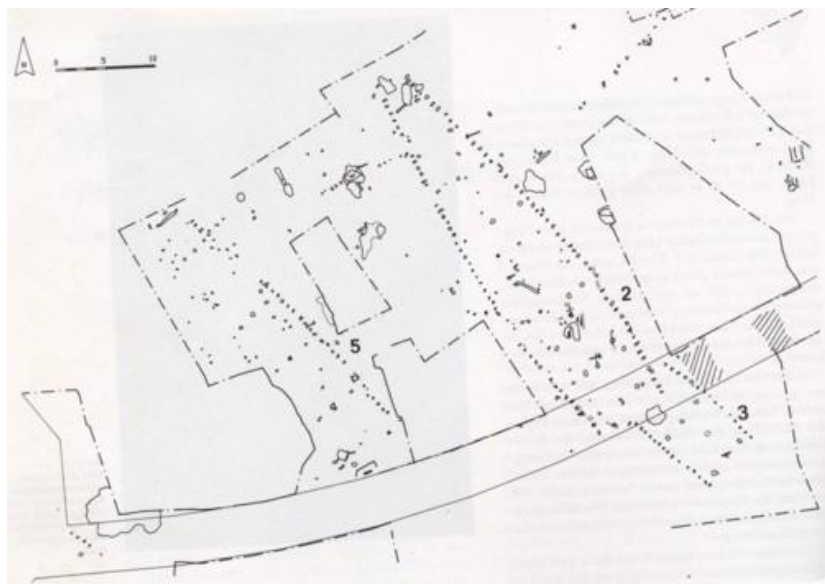
Abb.2: Plan der bisher untersuchten Grabungsflächen (Ausschnitt). Deutlich ist die Überschneidung der Hausgrundrisse 2 und 3 und ihre unterschiedliche Ausrichtung zu erkennen.

Die zunächst verwirrende Anordnung der Gruben stellte sich bei der weiteren Freilegung als Überschneidungsbereich zweier Rössener Häuser heraus. Beide sind sich in ihrem architektonischen Aufbau ähnlich (Abb. 2,2; 2,3). Sie haben eine trapezoide Grundform, ausgebauchte Außenwände und sind am Nordwestende, der Hauptwetterseite, sehr schmal. Durch den Neubau von Haus 2 (Abb. 2,2) wurden die Pfostenstandspuren des älteren Baues (Abb. 2,3) so gestört, dass der Grundriß im nordwestlichen Teil nur noch fragmentarisch erhalten ist. Dennoch konnte auch die Form dieses Hauses rekonstruiert werden. Bei beiden Gebäuden scheint am Südostende ein sich verjüngender, schmaler Vorraum vom Haupthaus abgetrennt worden zu sein. Er ermöglichte einen geschützten Eintritt in den Wohnbereich. Im Vorraum von Haus 3 wurden Mahlstein- und Keramikbruchstücke gefunden, so daß anzunehmen ist, daß hier Getreide gemahlen wurde und auch andere wirtschaftliche Tätigkeiten ausgeübt wurden.

Für die Rössener Kultur sind diese trapezförmigen Bauten charakteristisch (Abb. 2 und 3). Die Trapezform wird insbesondere anhand des Grundrisses von Haus 1 deutlich. Die größte Breite des Hauses liegt mit 6,24 m am Eingangsbereich im Südosten. An der nordwestlichen Schmalseite hatte es nur noch eine Breite von 3,17 m. Die Bauart der Häuser variiert von schmalen Langbauten, wie Haus 5 mit einer Länge von 30,70 m, bis zu Großbauten wie Haus 2 mit einer Länge von 40,20 m und einer größten Breite von 10 m.

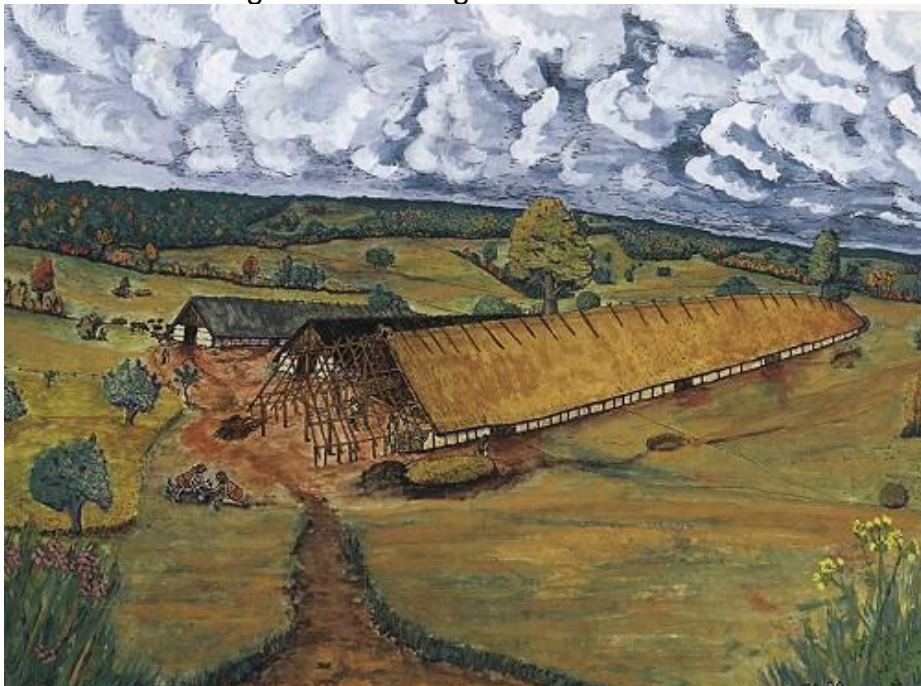
Abb.3: Rekonstruktionsversuch des schiffsförmigen Rössener Hauses 2. Es hatte eine Länge von 40,20 m und eine größte Breite von 10 m.

Die standardisierte Bauweise läßt vermuten, dass beim Hausbau eine Zusammenarbeit von spezialisierten Handwerkern und anderen Dorfbewohnern stattgefunden hat. Die Errichtung eines so großen Hauses wie Haus 2 (Abb. 3) muß über einen gewissen Zeitraum geplant worden sein. Der Baubeginn wird im Herbst gelegen haben, wenn keine Feldarbeit zu verrichten war. Im Sommer wurde das Holz geschlagen, da die Bäume sich im saftfrischen Zustand besser spalten und entrinden lassen. Als bestes Bauholz erweist sich das kurzfasrige, harte Holz der Eiche. Wegen des hohen Gerbstoffanteils ist es überaus dauerhaft und witterungsbeständig. Es hat eine hohe Tragkraft und Elastizität. Für das tragende Gerüst von Haus 2 mußten 19 Bäume herangeschafft werden. Für seine Spaltbohlenwände mußten mindestens 93 kräftige Bohlen hergestellt werden, für die man rd. 150 Jahre alte Eichen geschlagen hat. Als Bauholz eignen sich schlank gewachsene Stämme aus dichten Waldbeständen. Um den Transport zur Baustelle zu erleichtern, wurden sie wohl schon am Einschlagplatz entkront und auf die notwendige Länge geschnitten.

Wenn man von einer notwendigen Kopffreiheit im Mittelbereich des Hauses von max. 2 m ausgeht, ergibt sich bei einem Dachneigungswinkel von 45 Grad eine Wandhöhe von 80 cm (Abb. 3). Die Wände mussten flach in den Boden eingegraben werden, um ein Auffrieren und Unterspülen durch Fließwasser zu verhindern, auch wurde so der "Winddruck besser aufgefangen. Solche "Wandgräben wurden in Elliehausen (Abb.2,2-3 und 2,5) nur an der Hauptwetterseite, der nordwestlichen Schmalseite nachgewiesen. In keinem Fall erreichte der Graben die Tiefe der Pfosten. Daher wird auch hier, wie an den Längswänden, eine Flechtwerkwand gestanden haben. Möglicherweise läßt sich für Haus 5 eine Spaltbohlenwand rekonstruieren.
